## LAMPIRAN :

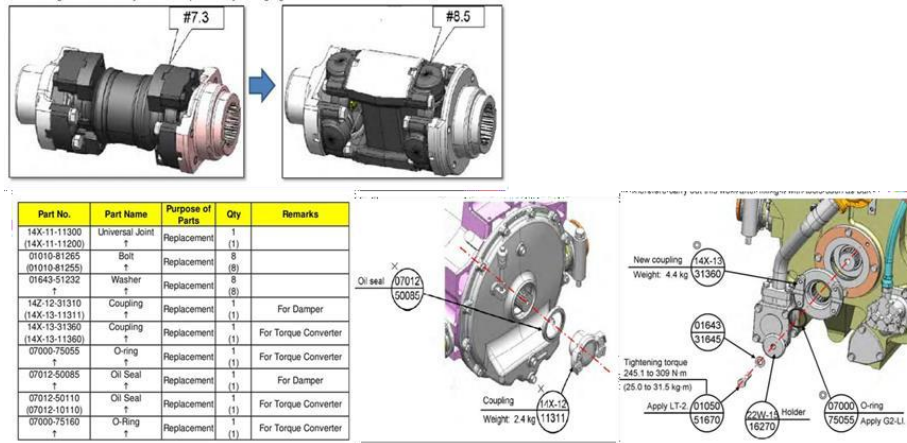
Lampiran 1 : Gambar related part universal joint

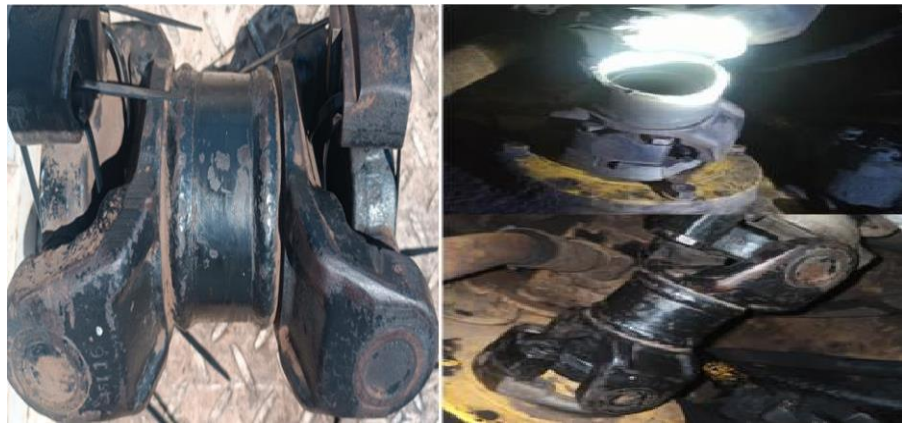
Lampiran 2 : Gambar shaft yang sudah mengalami retakan

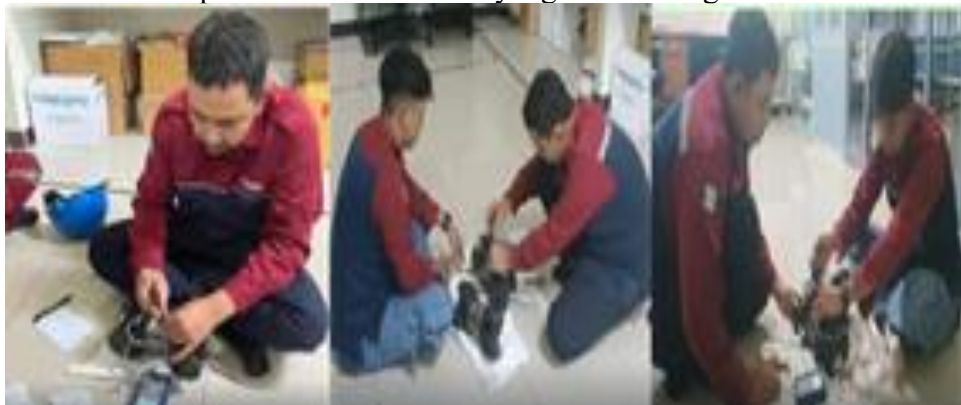
Lampiran 3 : Gambar Proses Pengujian Kekerasan
